Termograferingsrapport

Brf Margretelund

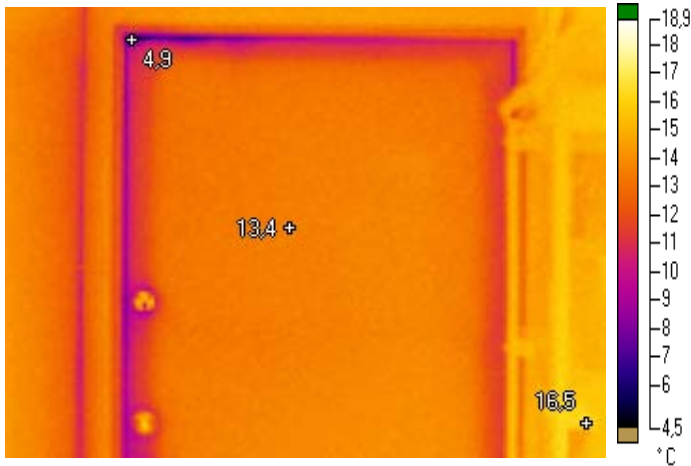
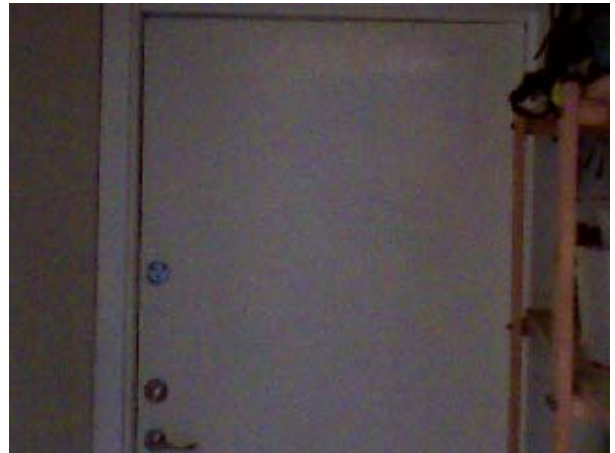
TYP1_DÖRR_HUVUDINGÅNG.is2

KÖLDBRYGGA MELLAN DÖRR OCH VÄGG.
TÄTNINGAR I DÖRR BÖR SES ÖVER.
DÖRR ÄR KALLARE ÄN ANDRA DÖRRAR I SAMMA
BRF.

Etikett	Temperatur	Strålningstal	Bakgrund
Het	16,5 ° C	0,95	19,0 ° C
Kall	4,9 ° C	0,95	19,0 ° C
P0	13,4 ° C	0,95	19,0 ° C

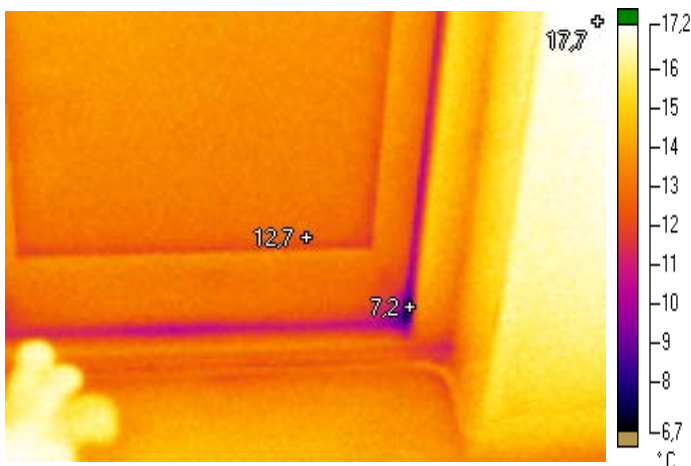
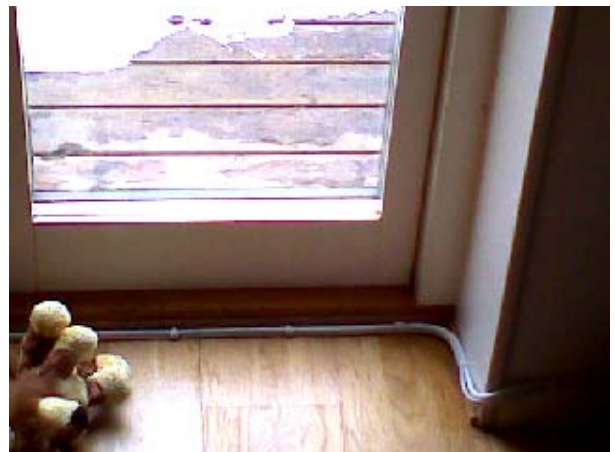
TYP1_DÖRR_ALTAN.is2

Etikett	Temperatur	Strålningstal	Bakgrund
Mittpunkt	12,7 ° C	0,95	19,0 ° C
Het	17,7 ° C	0,95	19,0 ° C

Etikett	Temperatur	Strålningsstal	Bakgrund
Kall	7,2 ° C	0,95	19,0 ° C

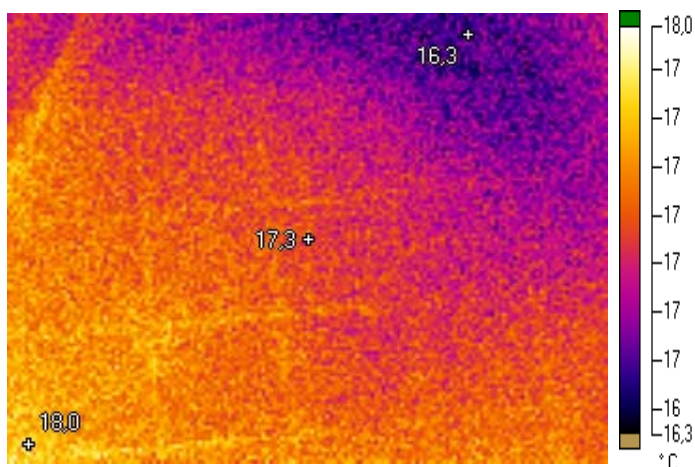
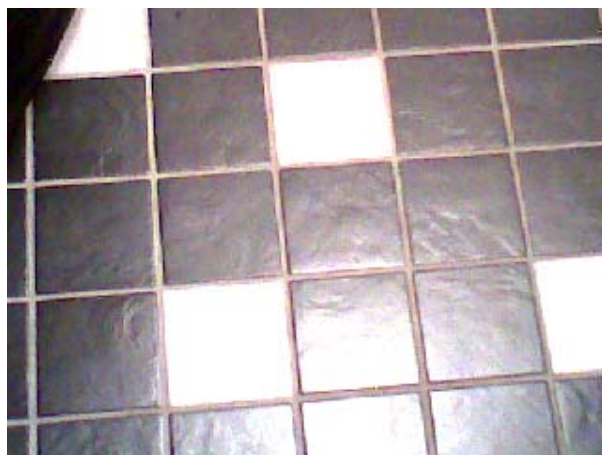
TYP1_WCGOLV.is2

GOLVTEMPERATUR ÄR VARMARE ÄN MOTSVARANDE PÅ NEDERVÅNINGEN OCH SKILJER SIG INTE MARKANT FRÅN GOLVTEMPERATURER PÅ SAMMA VÅNINGSPÅN

Etikett	Temperatur	Strålningsstal	Bakgrund
Mittpunkt	17,3 ° C	0,85	19,0 ° C
Het	18,0 ° C	0,85	19,0 ° C
Kall	16,3 ° C	0,85	19,0 ° C

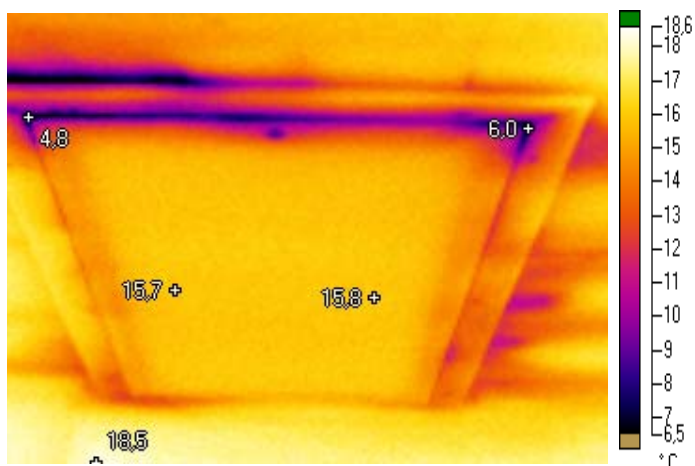
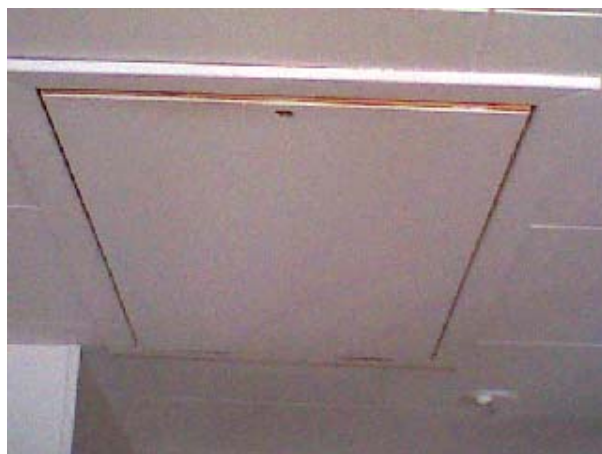
TYP1_TAKLUCKA2.is2

KONSTRUKTIONSBETINGADE KÖLDBRYGGOR. VÄRMELÄCKAGE VID TAKLUCKA. SE ÖVER TÄTNING PÅ BÅDA SIDOR AV KARM

Etikett	Temperatur	Strålningsstal	Bakgrund
Het	18,5 ° C	0,95	19,0 ° C
Kall	4,8 ° C	0,95	19,0 ° C
P0	15,7 ° C	0,95	19,0 ° C
P1	15,8 ° C	0,95	19,0 ° C
P2	6,0 ° C	0,95	19,0 ° C

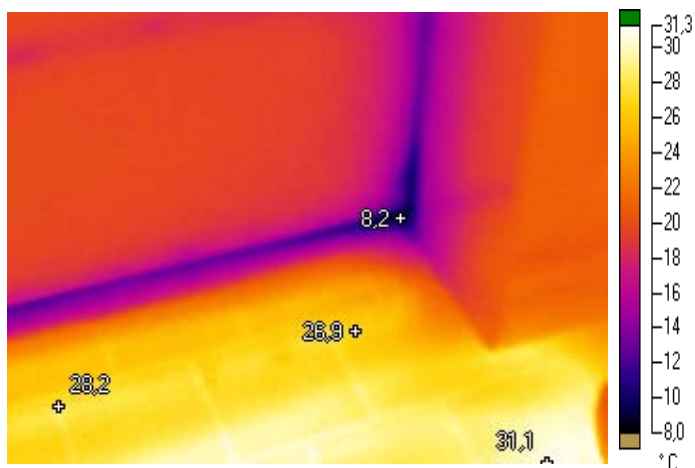
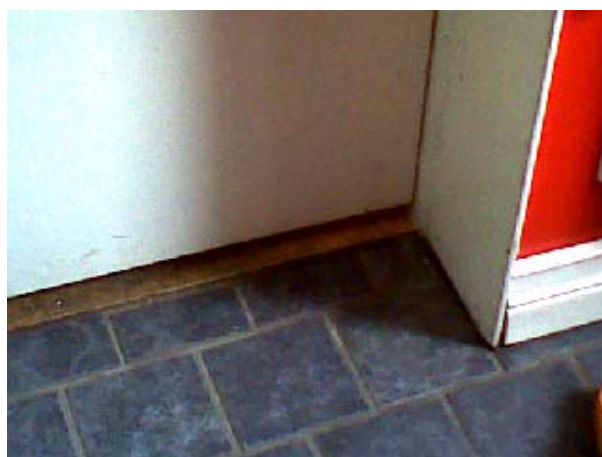
TYP3_DÖRR_INNIFRÅN.is2

KÖLDBRYGGA I HÖRN AV DÖRR I KOMBINATION MED GOLVVÄRME. SE ÖVER TÄTNING

Etikett	Temperatur	Strålningsstal	Bakgrund
Het	31,1 ° C	0,95	20,1 ° C
Kall	8,2 ° C	0,95	20,1 ° C
P0	28,2 ° C	0,95	20,1 ° C
P1	26,9 ° C	0,95	20,1 ° C

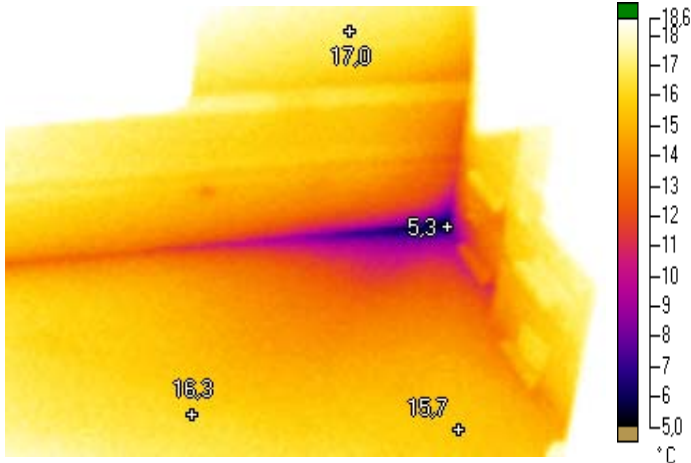
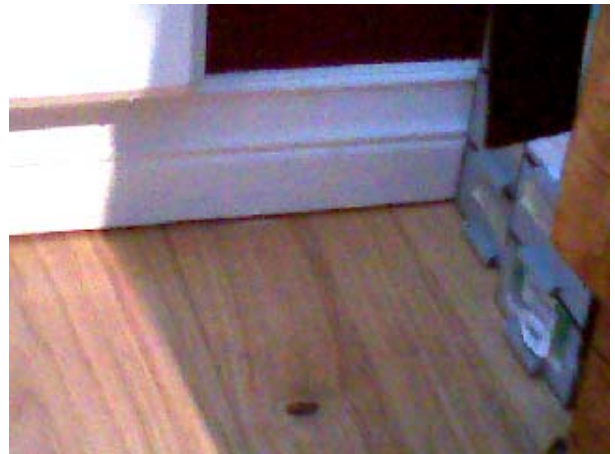
TYP3_VÄGG2.is2

KÖLDBRYGGA VID SPRINGA VID GOLVSOCKEL

Etikett	Temperatur	Strålningstal	Bakgrund
Kall	5,3 ° C	0,95	20,1 ° C
P0	17,0 ° C	0,95	20,1 ° C
P1	16,3 ° C	0,95	20,1 ° C
P2	15,7 ° C	0,95	20,1 ° C

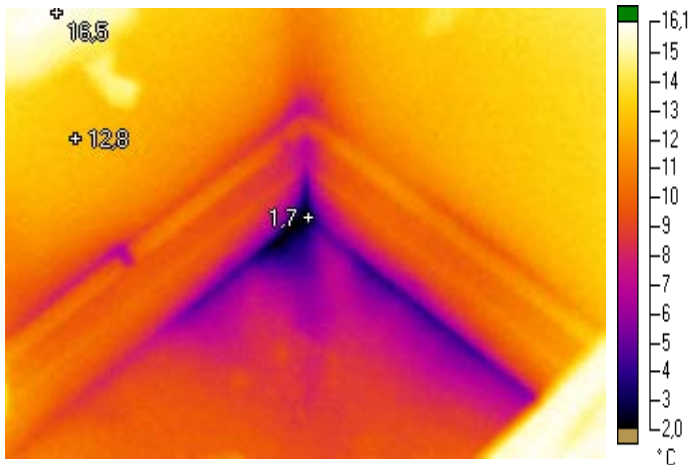
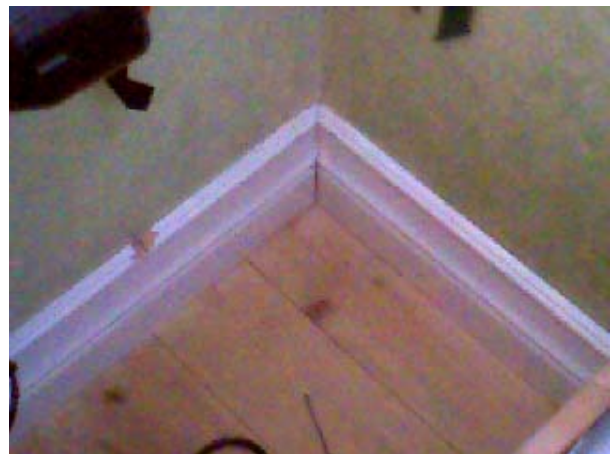
TYP3_VÄGG.is2

KALLA YTSKICK OCH HÖRN I SOVRUM HUSTYP3.
TÄTARE HUS OCH BÄTTRE ISOLERING GER
VARMARE YTSKICKT. YTSKICKTEN I RUMMEN
PÅVERKAR DEN OPERATIVA TEMPERATUREN

Etikett	Temperatur	Strålningsstal	Bakgrund
Het	16,5 ° C	0,95	20,1 ° C
Kall	1,7 ° C	0,95	20,1 ° C
P0	12,8 ° C	0,95	20,1 ° C

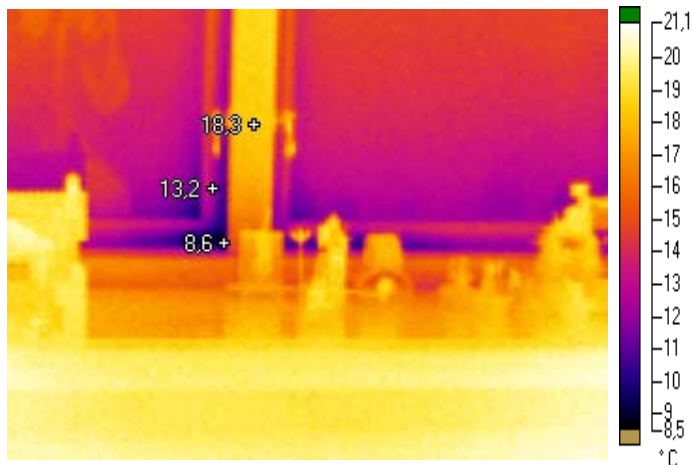
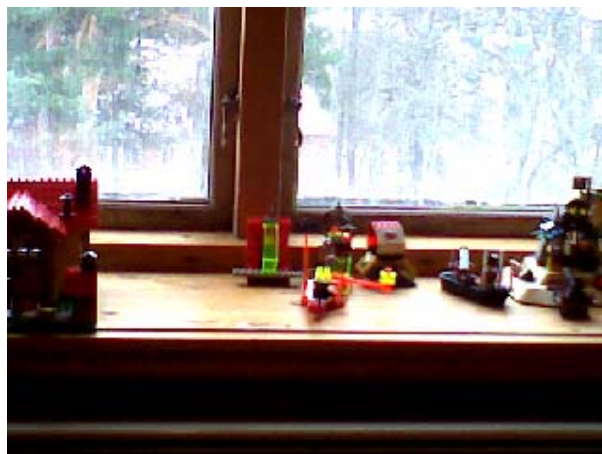
TYP3_FÖNSTER_INIFRÅN2.is2

KONSTRUKTIONSBETINGADE KÖLDBRYGGOR.

Etikett	Temperatur	Strålningsstal	Bakgrund
Kall	8,6 ° C	0,95	20,1 ° C
P0	18,3 ° C	0,95	20,1 ° C
P1	13,2 ° C	0,95	20,1 ° C

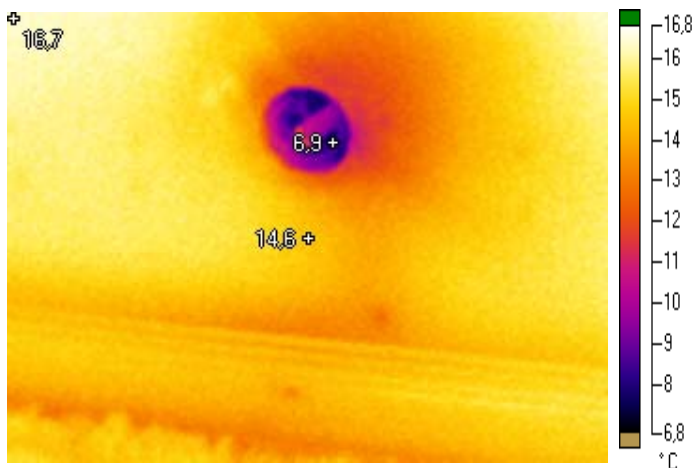
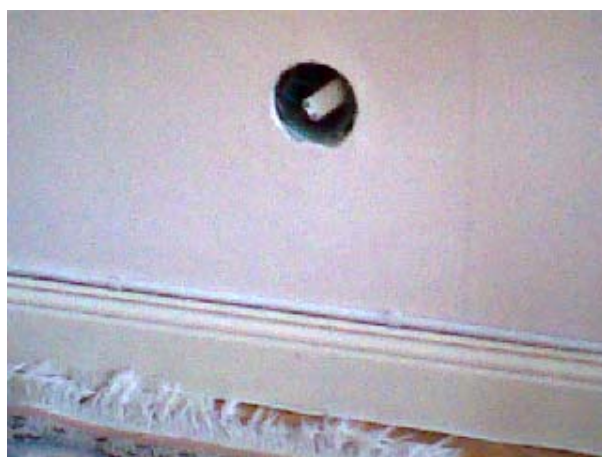
TYP3_VÄGGDETALJ.is2

KÖLDBRYGGA I VÄGGDETALJ

Etikett	Temperatur	Strålningsstal	Bakgrund
Mittpunkt	14,6 ° C	0,95	18,6 ° C
Het	16,7 ° C	0,95	18,6 ° C
Kall	6,9 ° C	0,95	18,6 ° C

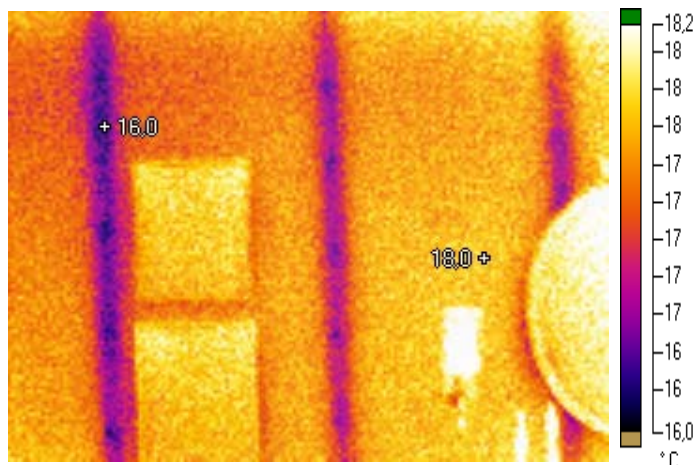
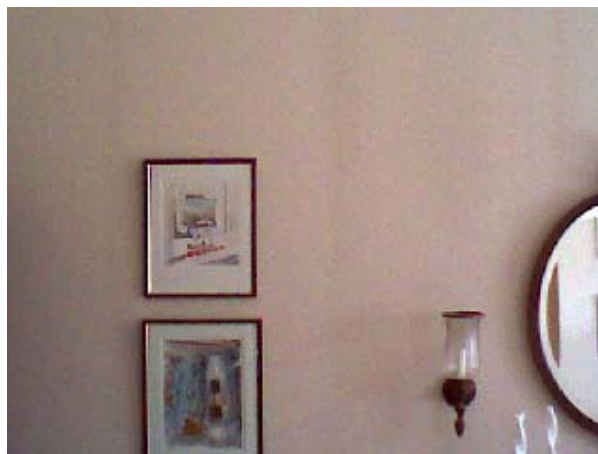
TYP3_VÄGG3.is2

KONSTRUKTIONSBETINGAD KÖLDBRYGGA VID
REGEL I VÄGG. ÅTGÄRDAS GENOM
TILLÄGGSISOLERING. MISSFÄRGNING AV VÄGG
SKULLE KUNNA VARA SOTPARTIKLAR FRÅN KAMMIN
ELLER VÄRMELJUS SOM KONDENSERAT PÅ DEN
KALLA YTAN.

Etikett	Temperatur	Strålningsstal	Bakgrund
Kall	16,0 ° C	0,95	18,6 ° C
P0	18,0 ° C	0,95	18,6 ° C

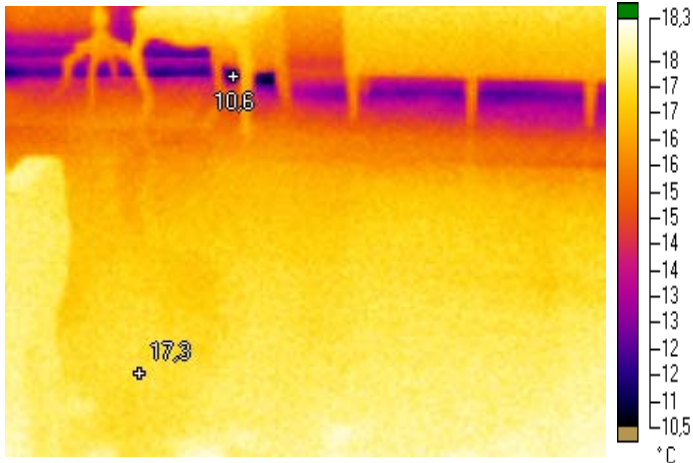
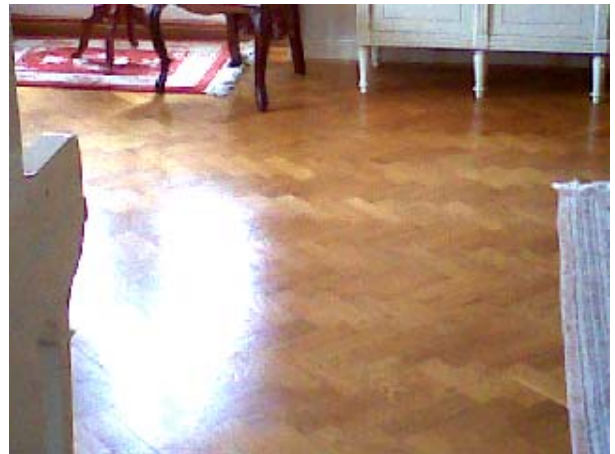
TYP3_GOLV2.is2

KÖLDBRYGGOR I TRÖSKEL TILL DÖRR OCH DÄR
GOLV MÖTER VÄGG.

Etikett	Temperatur	Strålningstal	Bakgrund
Kall	10,6 ° C	0,95	18,6 ° C
P0	17,3 ° C	0,95	18,6 ° C

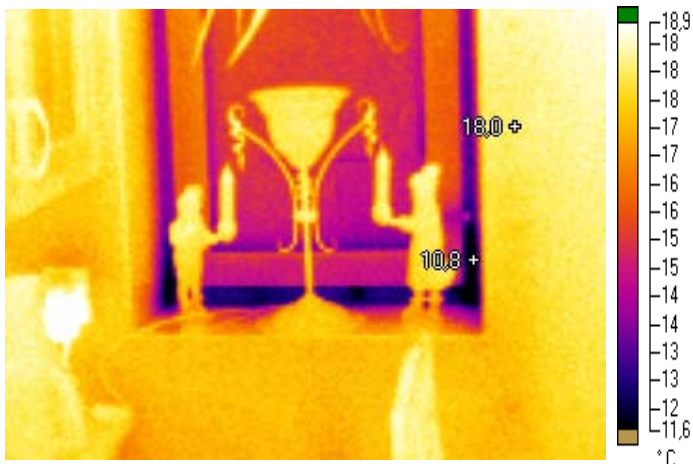
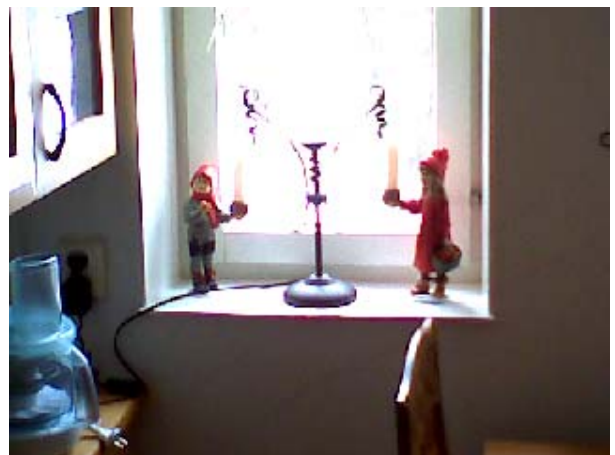
TYP3_FÖNSTER_INIFRÅN.is2

Etikett	Temperatur	Strålningstal	Bakgrund
Kall	10,8 ° C	0,95	18,6 ° C
P0	18,0 ° C	0,95	18,6 ° C

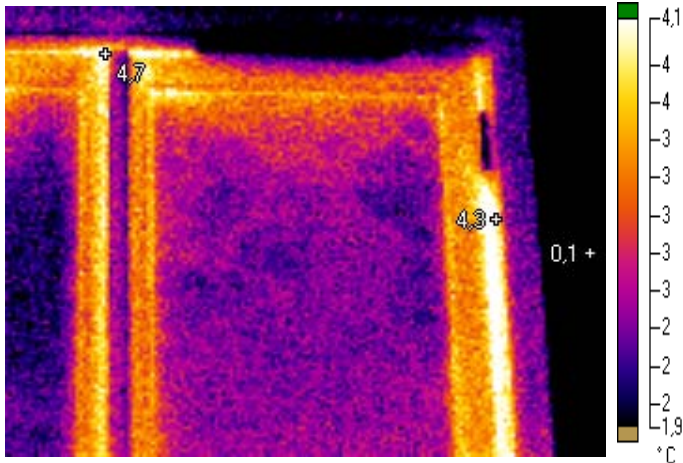
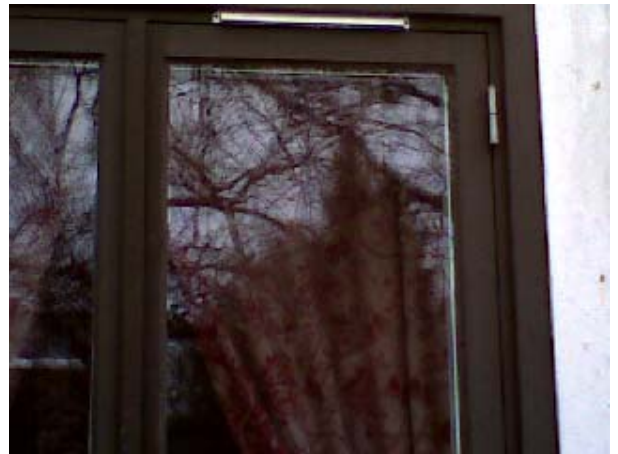
TYP3_FÖNSTER_UTIFRÅN.is2

KÖLDBRYGGOR DÄR FÖNSTER MÖTER FÖNSTERKARM. SE ÖVER TÄTNING. FÖNSTERGLASETS TEMPERATUR AVVIKER FRÅN VERKLIG TEMPERATUR DÅ EMISSIVITETSTALET AVSER MÅLADE YTOR.

Etikett	Temperatur	Strålningsstal	Bakgrund
Kall	0,1 ° C	0,95	-2,0 ° C
P0	4,3 ° C	0,95	-2,0 ° C
P1	4,7 ° C	0,95	-2,0 ° C

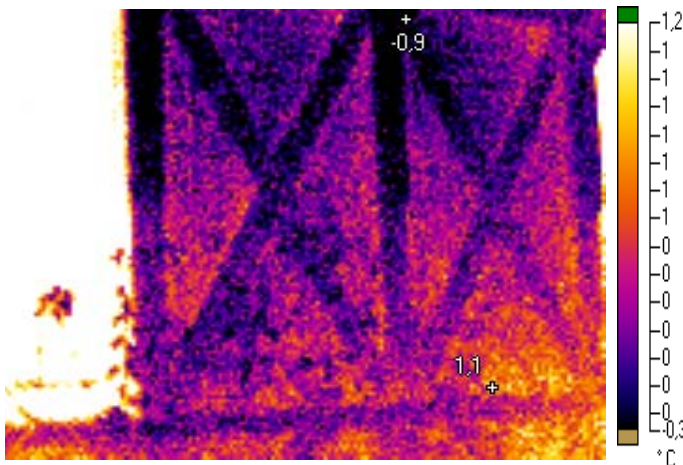
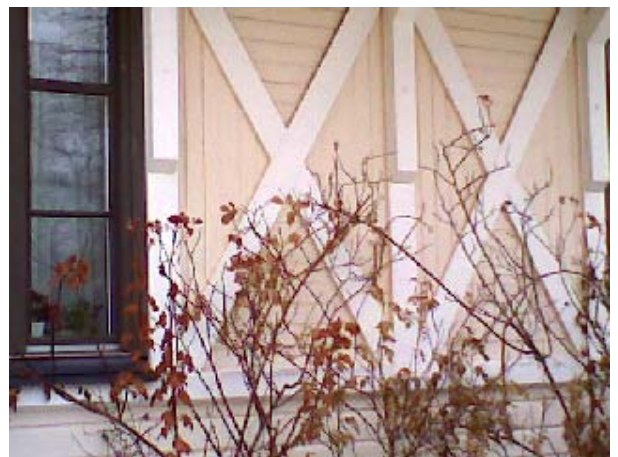
TYP3_FASAD.is2

INGA TYDLIGA KÖLDBRYGGOR KAN PÅVISAS PÅ FASADENS UTSIDA

Etikett	Temperatur	Strålningsstal	Bakgrund
Kall	-0,9 ° C	0,95	-2,0 ° C
P0	1,1 ° C	0,95	-2,0 ° C

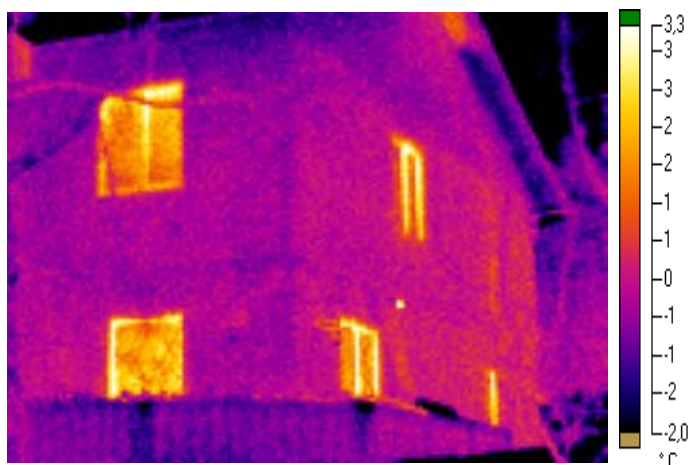
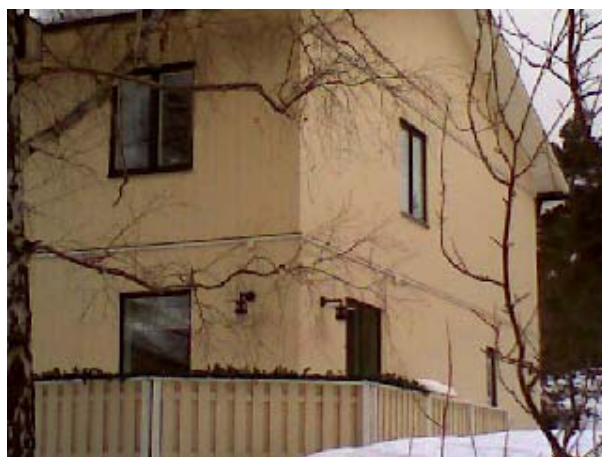
TYP1_FASAD.is2

INGA TYDLIGA KÖLDBRYGGOR KAN PÅVISAS PÅ FASADENS UTSIDA

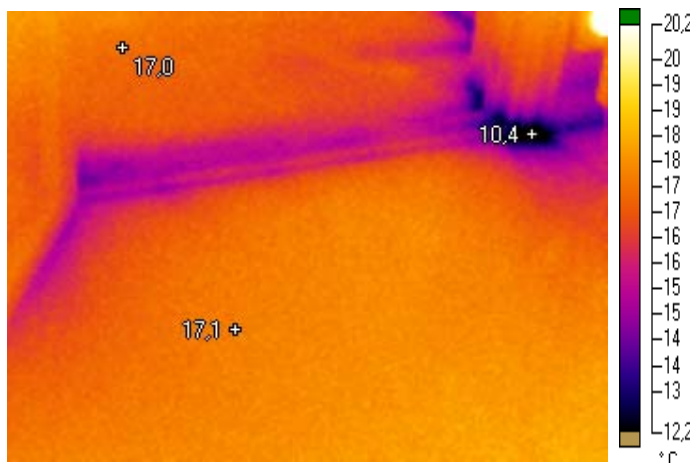
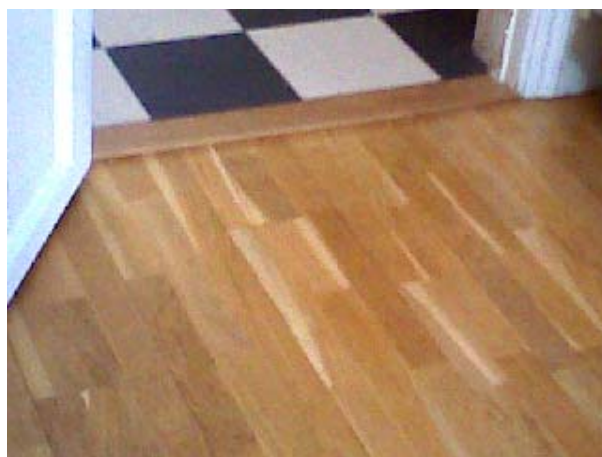
TYP4_GOLV.is2

KÖLDBRYGGA VID TRÖSKEL TILL INNERDÖRR

Etikett	Temperatur	Strålningsstal	Bakgrund
Kall	10,4 ° C	0,95	18,6 ° C
P0	17,1 ° C	0,95	18,6 ° C
P1	17,0 ° C	0,95	18,6 ° C

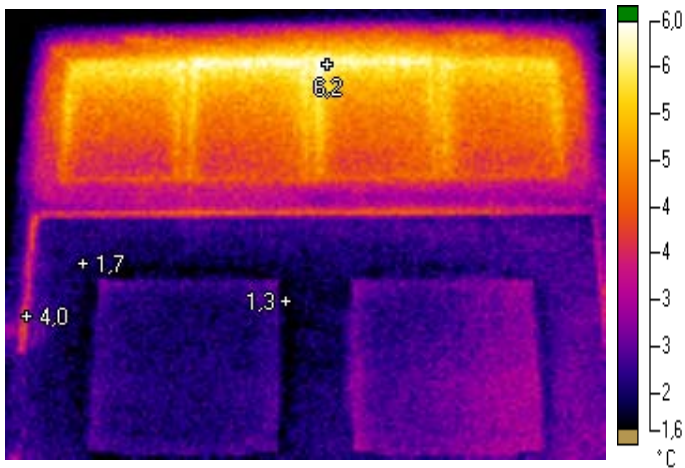
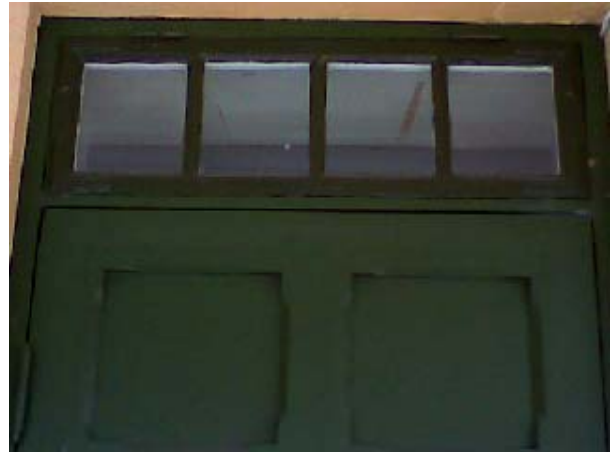
TYP2_DÖRR_HUVUDINGÅNG_UTIFRÅN.is2

KONSTRUKTIONSBETINGAD KÖLDBRYGGA.
VÄRMELÄCKAGE KAN FÖREBYGGAS GENOM ATT
INSTALLERA ISOLERRUTA.

Etikett	Temperatur	Strålningstal	Bakgrund
Het	6,2 ° C	0,95	-2,0 ° C
P0	1,7 ° C	0,95	-2,0 ° C
P1	1,3 ° C	0,95	-2,0 ° C
P2	4,0 ° C	0,95	-2,0 ° C

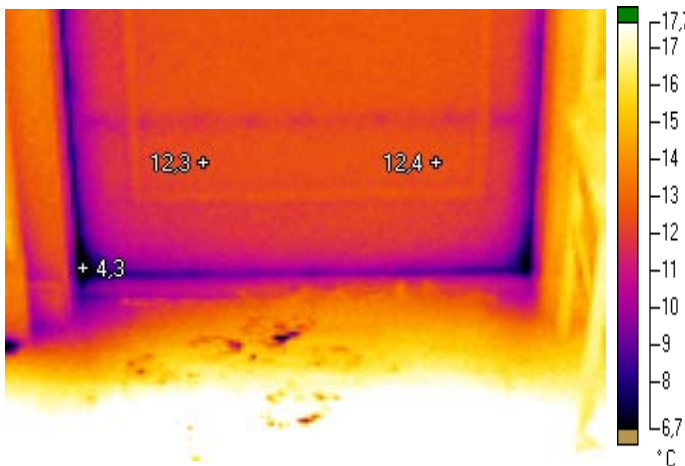
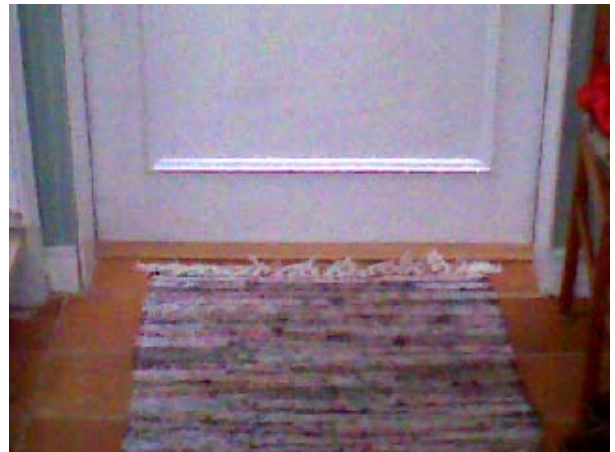
TYP2_DÖRR_HUVUDINGÅNG.is2

KÖLDBRYGGA I SKARV MELLAN DÖRR OCH VÄGG.
TÄTNINGAR I DÖRR BÖR SES ÖVER

Etikett	Temperatur	Strålningsstal	Bakgrund
Kall	4,3 ° C	0,95	19,5 ° C
P0	12,3 ° C	0,95	19,5 ° C
P1	12,4 ° C	0,95	19,5 ° C

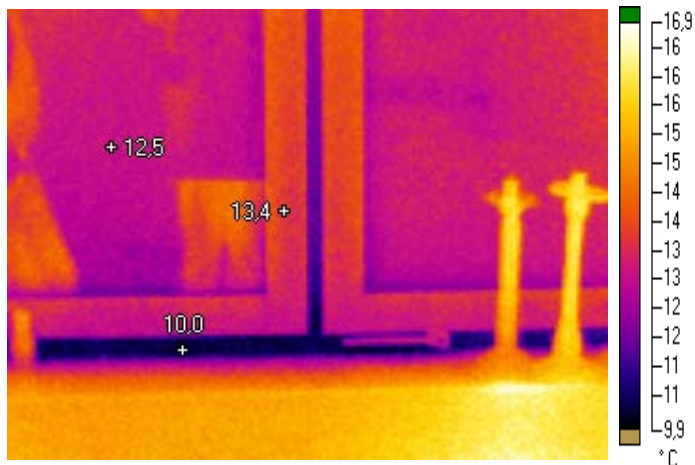
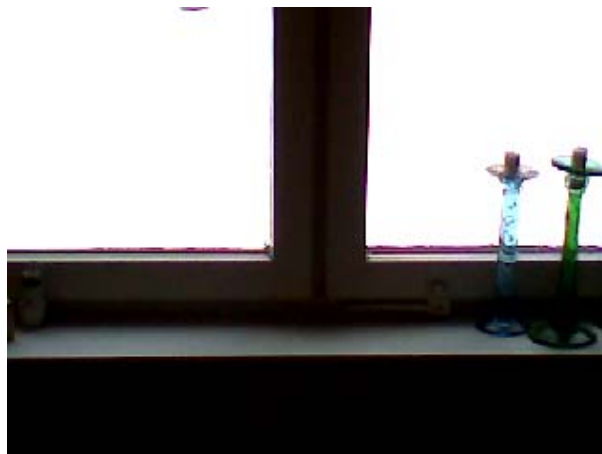
TYP2_FÖNSTER.is2

Etikett	Temperatur	Strålningsstal	Bakgrund
Kall	10,0 ° C	0,95	19,5 ° C
P0	13,4 ° C	0,95	19,5 ° C
P1	12,5 ° C	0,95	19,5 ° C

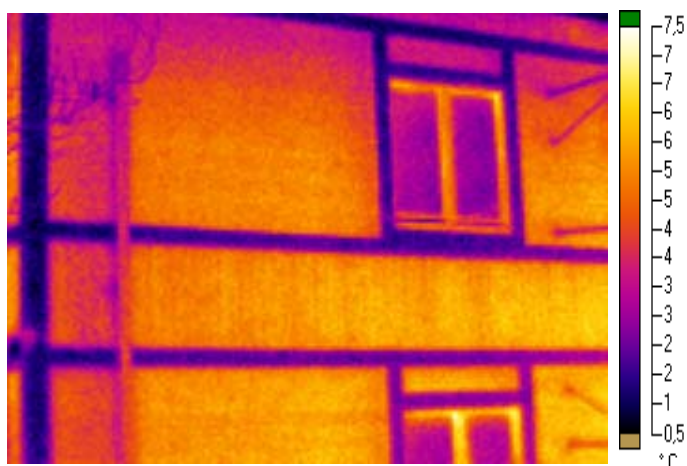
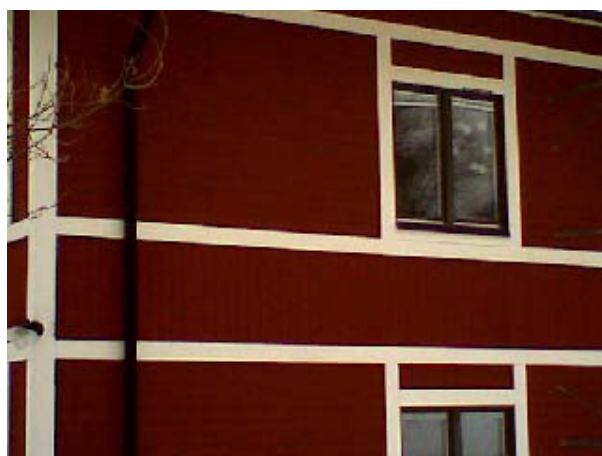
TYP4_FASAD.is2

Isoleringen i fasaden i de delar som undersökts är homogen

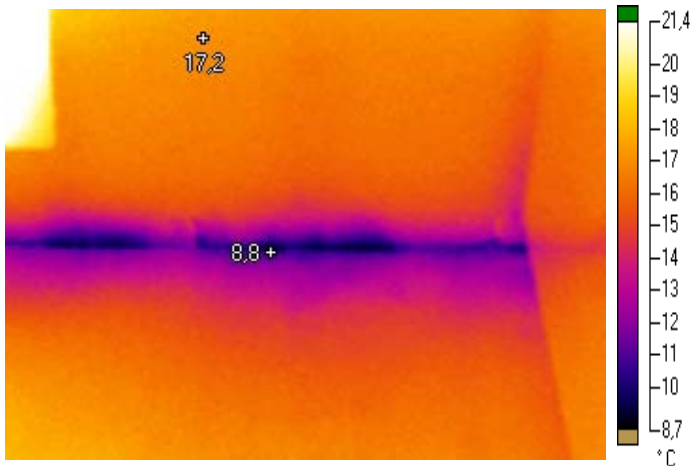
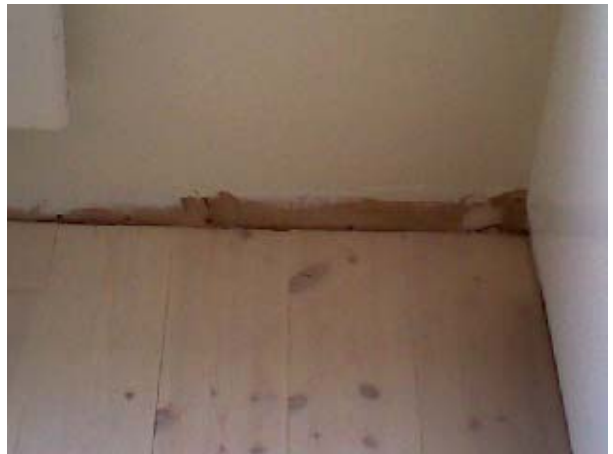
TYP4_GOLV_SPRINGA.is2

Värmeläckage vid golv

Etikett	Temperatur	Strålningstal	Bakgrund
Kall	8,8 ° C	0,95	22,0 ° C
P0	17,2 ° C	0,95	22,0 ° C

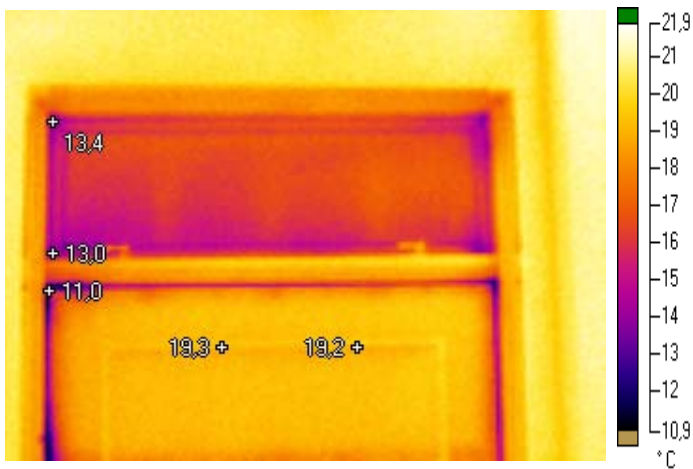
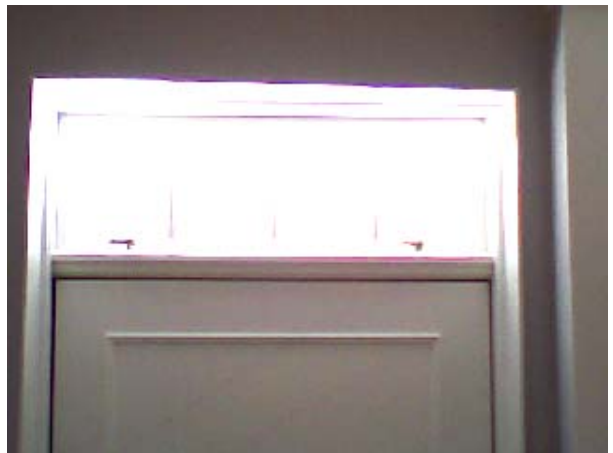
TYP4_DÖRR.is2

Se över tätning vid dörr

Etikett	Temperatur	Strålningstal	Bakgrund
Kall	11,0 ° C	0,95	19,0 ° C
P0	19,3 ° C	0,95	19,0 ° C
P1	19,2 ° C	0,95	19,0 ° C
P2	13,4 ° C	0,95	19,0 ° C
P3	13,0 ° C	0,95	19,0 ° C

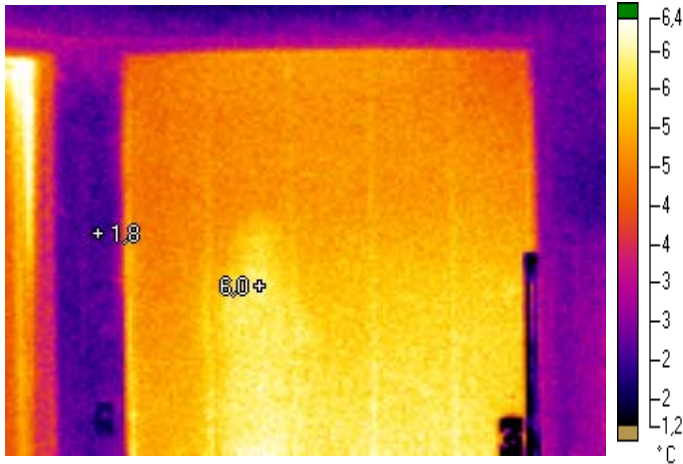
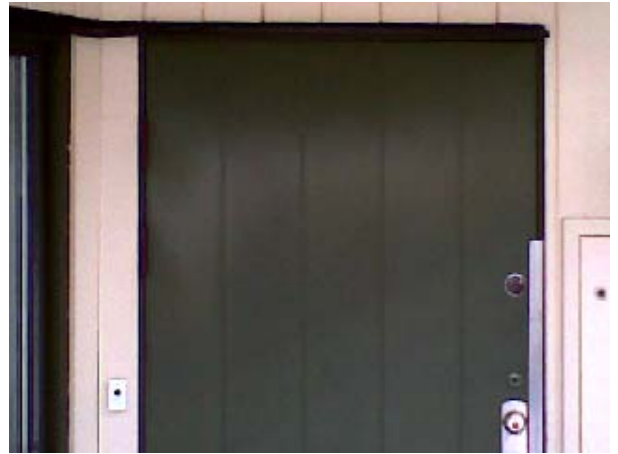
**TYP1_DÖRR_HUVUDINGÅNG_UTIFRÅN.
is2**

Etikett	Temperatur	Strålningstal	Bakgrund
P0	1,8 ° C	0,95	-2,0 ° C
P1	6,0 ° C	0,95	-2,0 ° C

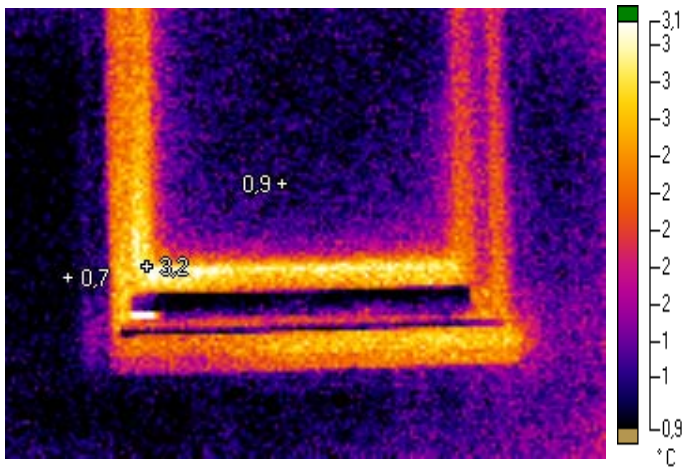
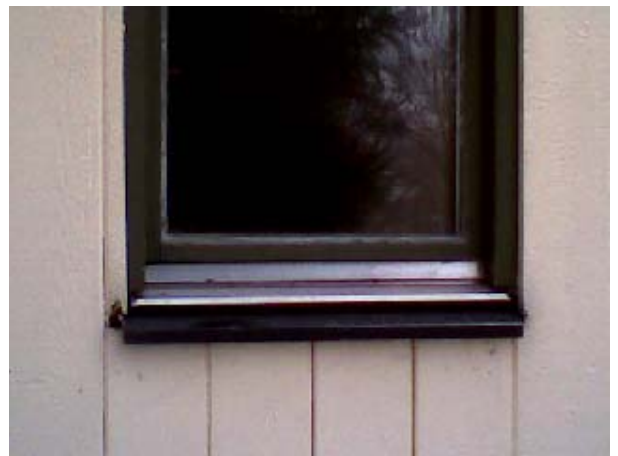
TYP1_FÖNSTER_ÄLDRE.is2

KÖLDBRYGGA MELLAN FÖNSTER OCH FASAD. DOCK HAR TEX DÖRREN I FASTIGHETEN ETT VARMARE YTSKICKT.

Etikett	Temperatur	Strålningstal	Bakgrund
P0	3,2 ° C	0,95	-2,0 ° C
P1	0,7 ° C	0,95	-2,0 ° C
P2	0,9 ° C	0,95	-2,0 ° C
